La crue exceptionnelle de 2005 a-t-elle été préjudiciable aux truites de la Sarine ?

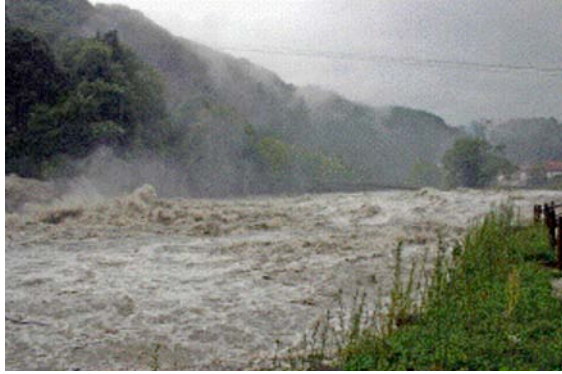
La crue centennale survenue le 22 août 2005, et qui a considérablement modifié la morphologie de ce secteur, pourrait donc être considérée à première vue comme un événement morphologique régénérateur. Toutefois, l'énergie phénoménale déployée lors de cet épisode hydrologique exceptionnel, pourrait concomitamment être perçue comme un élément destructeur des biocénoses en place. En d'autres termes, les peuplements biologiques totalement anéantis par la crue ne pourraient profiter de l'amélioration physique apportée. Cette idée a d'ailleurs été largement relayée par la presse locale à l'époque qui considérait la crue comme néfaste à l'ichtyofaune de la Sarine et qui suggérait des actions de rempoissonnement comme mesures compensatoires.

Crue du 22 août 2005

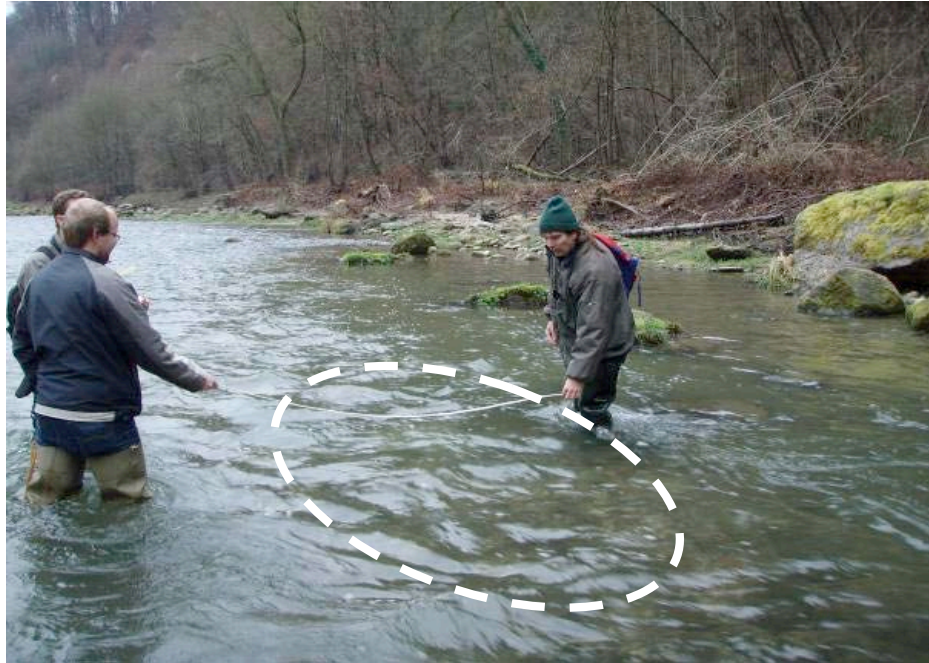
- Localisation par GPS.
- Longueur, largeur et surface en m².
- Comptage du nombre de nids
- Hauteur d'eau à l'amont des nids.
- Présence de géniteurs sur les lieux de pontes.
- Présence de refuges proches de la zone de fraie

Frayère n°2 lors des mesures
